**Montasjebeskrivelse  
MB 230 (38) - 04/03**

**Reparasjonssett for  
ytterkappe  
diameter 18 - 65 mm**

## Reparasjon av ytre kappe

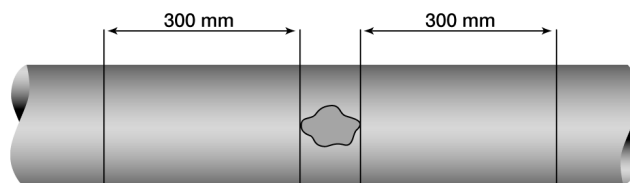
Rubb og rens et området tilsvarende 300 mm fra skadekanten og ut på hver side. Kontroller at det kun er ytterkappen som er skadet. Er det ytterligere skade, kontakt ENSTO for videre avklaring.

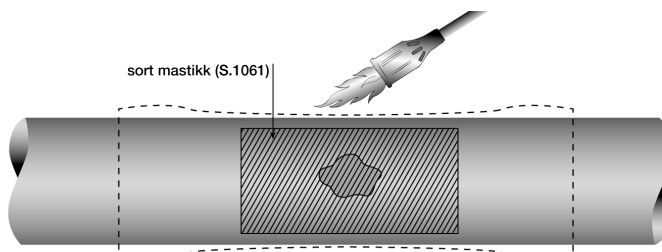
Legg på mastik (S 1061) i området rundt skadestedet iht bilde.

Monter krympeflak CFSM og sentrer over skadestedet. Krymp ned.
