**Montasjebeskrivelse**  
MB 235 - 08/17

**Reparasjonssett for  
kappeskade på  
TSLF 12/24 kV 50-400 mm<sup>2</sup>**

# Kappeskade der skaden går gjennom, eller inn til AL-laminatet.

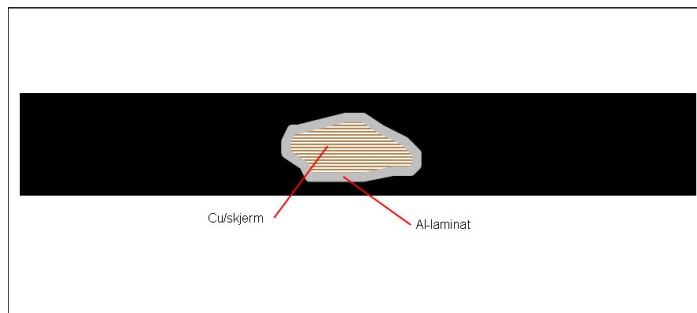
## 1

Er skaden så omfattende at den går gjennom AL-laminatet, må ytre kappe fjernes helt for inspeksjon. Er ytre halvleder og/eller PEX-isolasjonen skadet, må kabelen skjøtes. Se egen montasjeanvisning for den respektive skjøt.

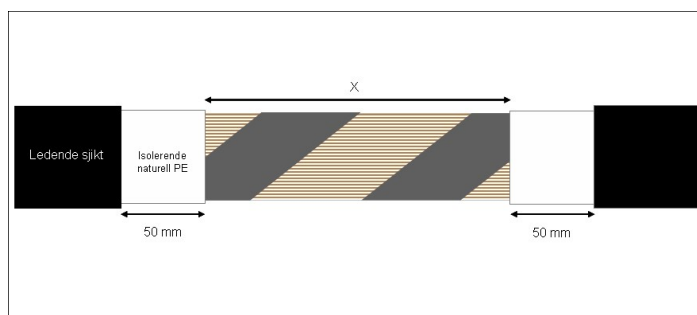
## 2

Kabelkappens ytre ledende sjikt avmantles 50 mm tilbake fra kappeavtaket. Målet x er avhengig av skadens omfang, maksimum ca. 650mm.

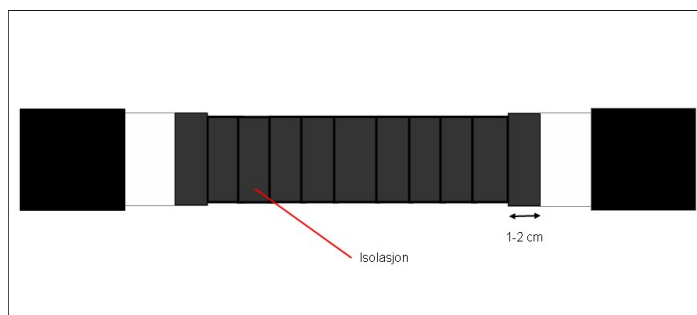
## 3

Hvis skjermtråder, ytre halvleder og isolasjon er uskadet, legges 2 lag NITTO 15 tape med 50% overlapp over skadestedet. Avslutt 10-20 mm inn på PE-isolasjonen (hvit).

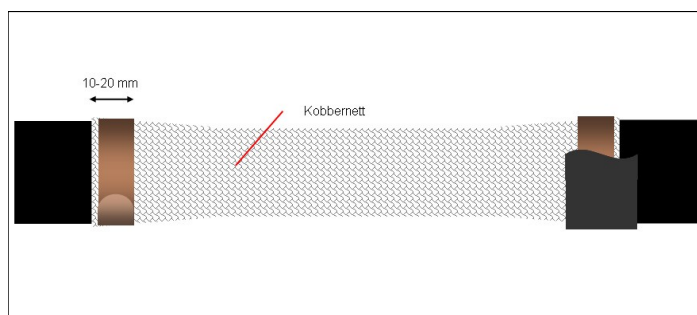
## 4

Et kobbernett legges over rep. området for å videreføre kabelens ledende sjikt. Avsluttes 10-20mm inn på ledende sjikt (sort) med rullefjær. Låses med litt Nitto 15.

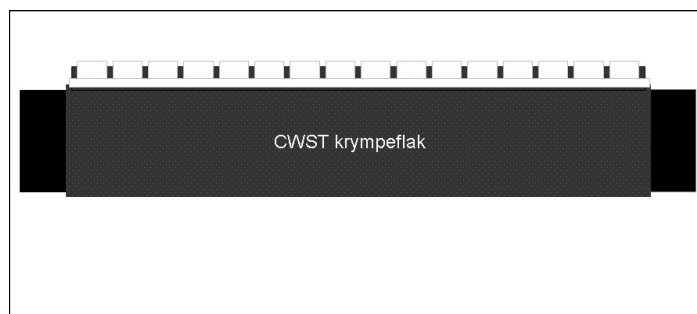
## 5

Krympeflak med AL-laminat, CFMS krympes over.

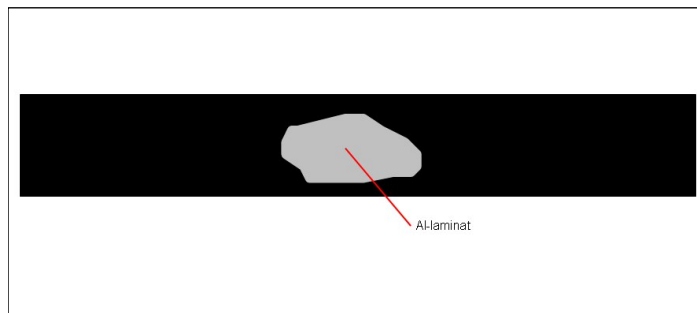
**1**

Fremgangsmåten forutsetter at det ikke er hull eller revner i Al-laminatet.

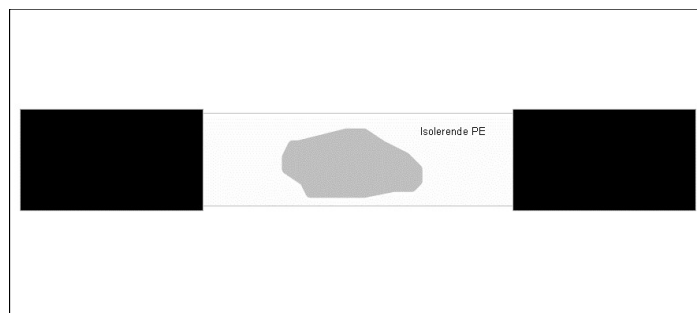
**2**

Det ledene sjiktet avmantles ca. 50mm til hver side av skadestedet.

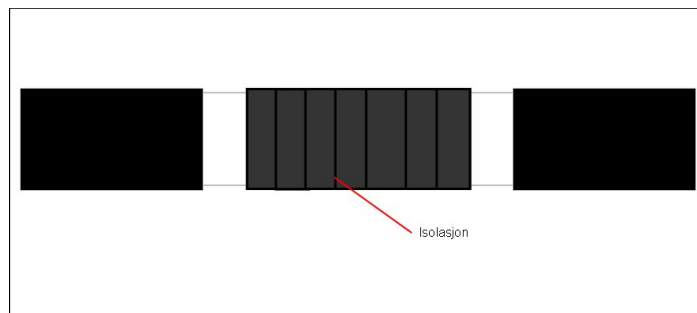
**3**

Hvis skjermtråder, ytre halvleder og isolasjon er uskadet, legges 2 lag NITTO 15 tape med 50% overlapp over skadestedet. Avslutt 10-20 mm inn på PE-isolasjonen (hvit).

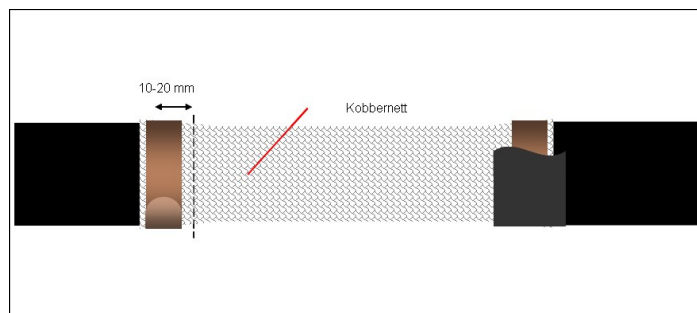
**4**

Et kobbernett legges over rep. området for å videreføre kabelens ledende sjikt. Avsluttes 10-20mm inn på ledende sjikt (sort) med rullefjær. Låses med litt Nitto 15.

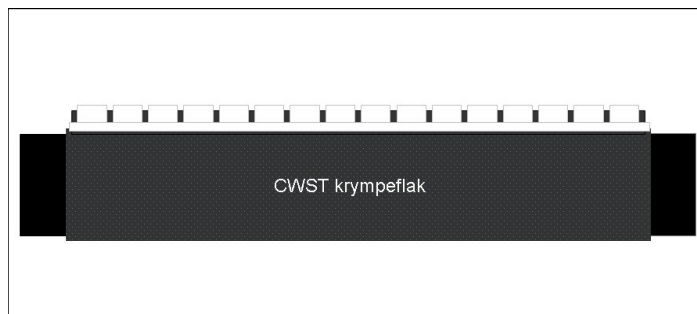
**5**

Krympeflak med Al-laminat, CFMS krympeflak over.

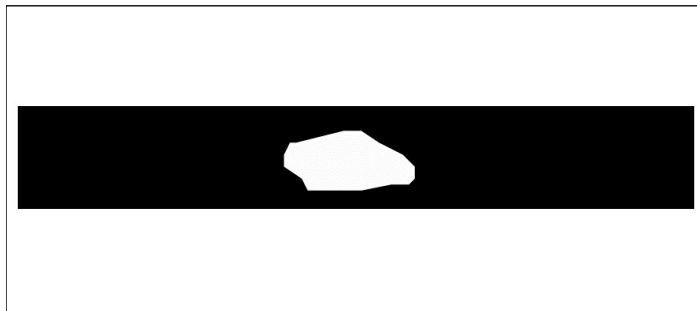
Hvis skaden ikke er gjennom PE-kappen er det kun nødvendig å bygge opp igjen kappetykkelsen med et krympeflak, med eller uten Al-laminat.
